# 東北大学の震災時から復興に 向けての取組

## ～高圧ガスが地震の時、どうなったか～

平成23年6月15日 東京工業大学蔵前会館 くらまえホール

東北大学工学研究科 健康安全管理室 三上 恭訓

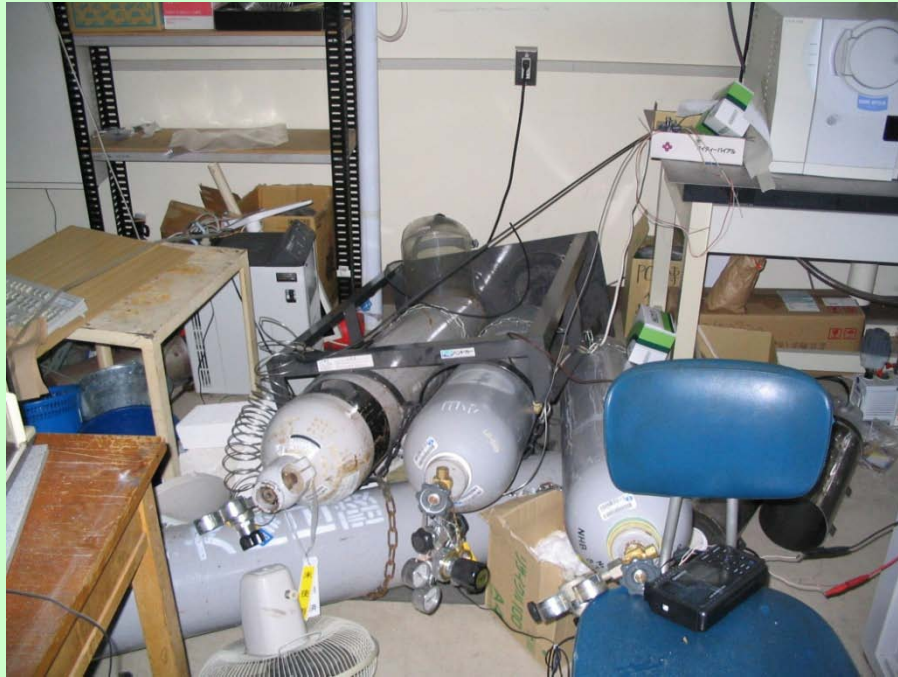
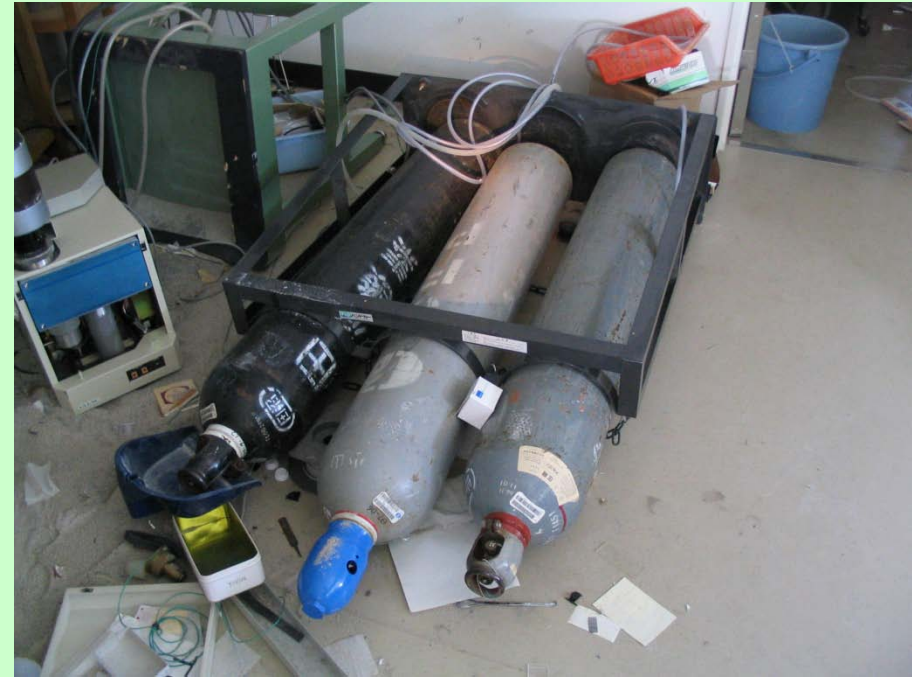
# 高圧ガスの被災状況1

右写真は、ベースを4カ所床に雌ねじを打ち込んで、ボルト締め固定していましたが全部雌ねじごとボルトが抜けてしまいました。写真は7階ですが6階の同様に固定されたボンベ立ては大丈夫でした。少しの震度の差が被害の有無を決めています

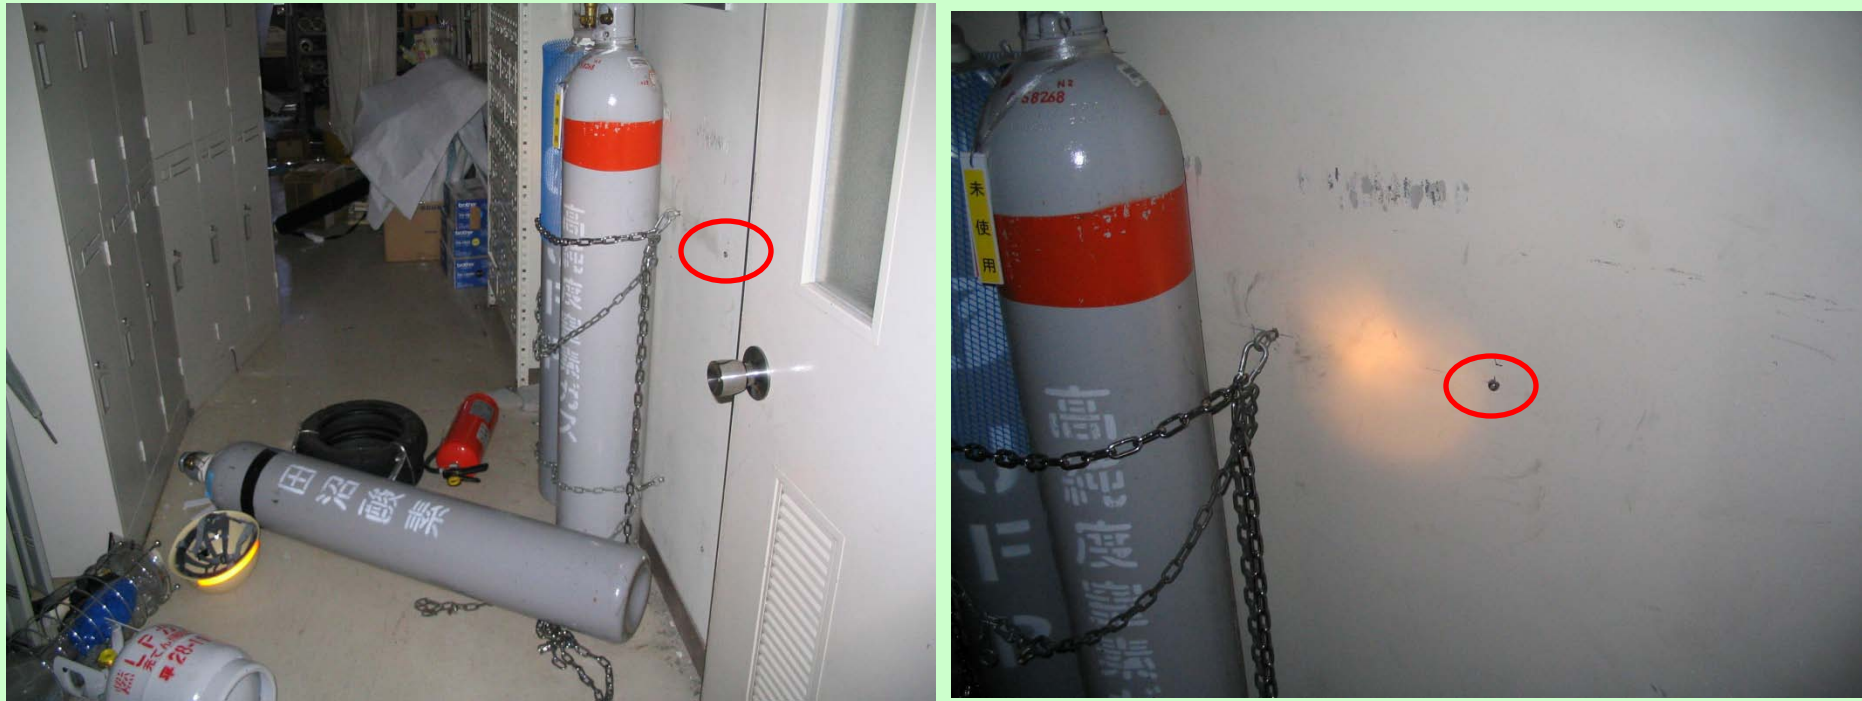
## 高圧ガスの被災状況2

コンクリート壁にフックを固定し、これを支点としてチェーンを用いてボンベを固定していたが、荷重に耐えきれずフックのボルト部分から折れてしまった。

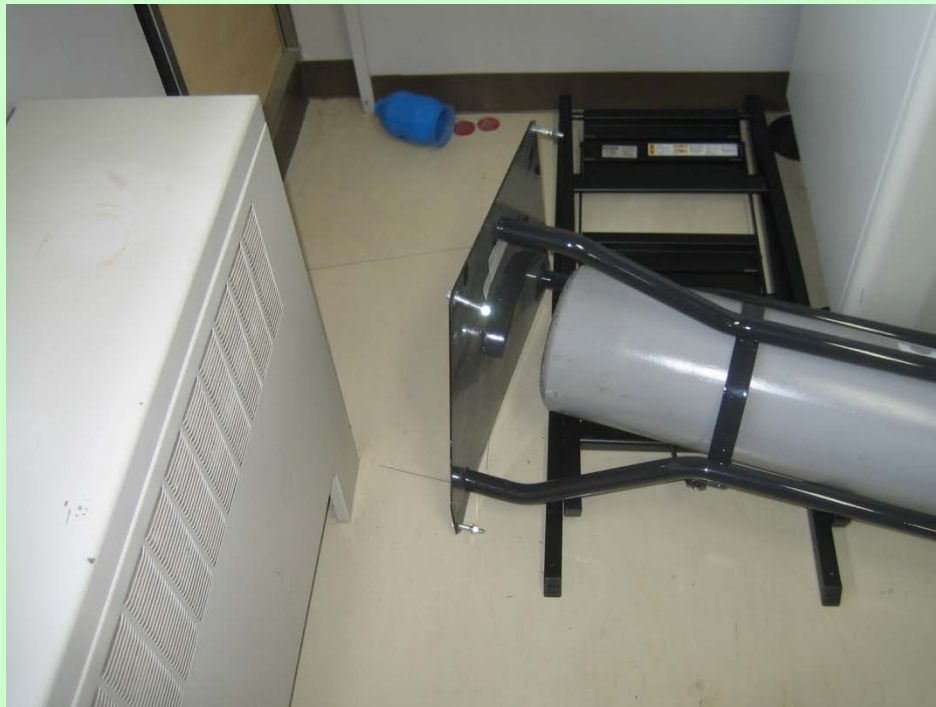
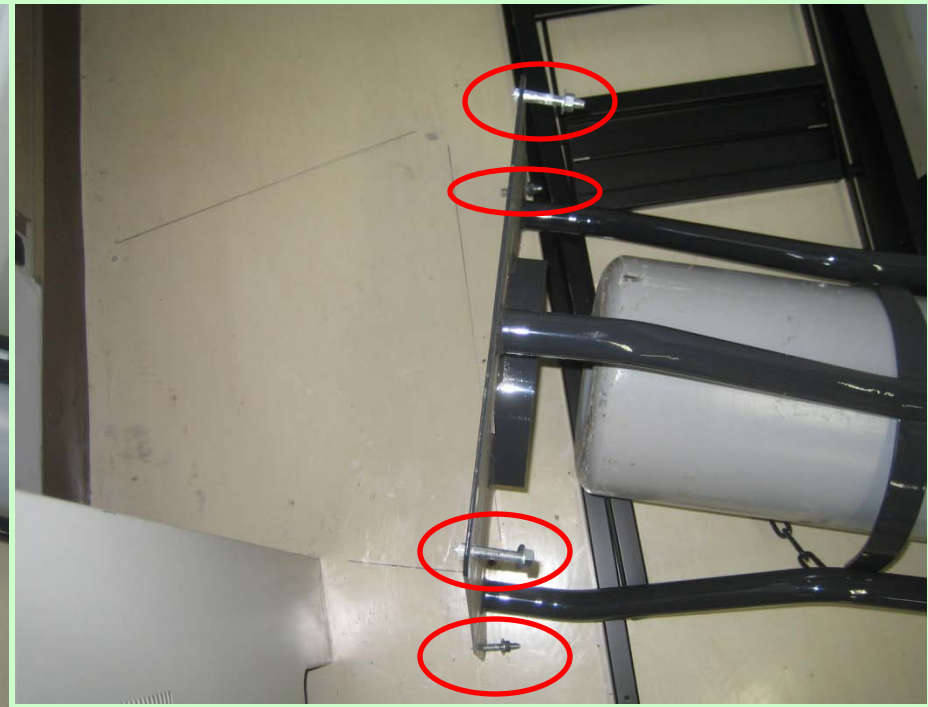
# 高圧ガスの被災状況4

ボンベスタンドはアンカーボルトを用いた床固定を行っていたが、地震振幅による荷重に耐えられず転倒した。

- ボンベスタンドの使用を推奨。
- チェーンは緩みなく固定。
- スタンドの転倒防止は、やはりアンカーボルトが最適  
(費用対効果、施工性等を勘案して)。
  - 但し、床面4点固定では不十分。
  - ボンベ荷重等に応じて壁面や床面のボルト数を追加するべきだが、安全性の確認には強度計算が必要。
  - 穿孔部に注入する硬化剤の併用。
  - 複数の耐震対策を併用する。

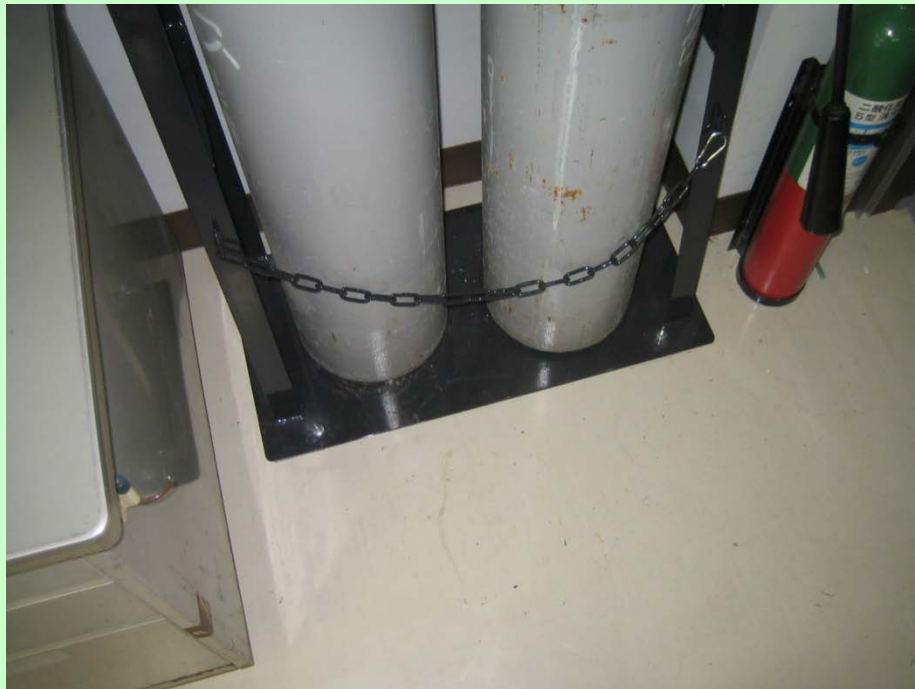
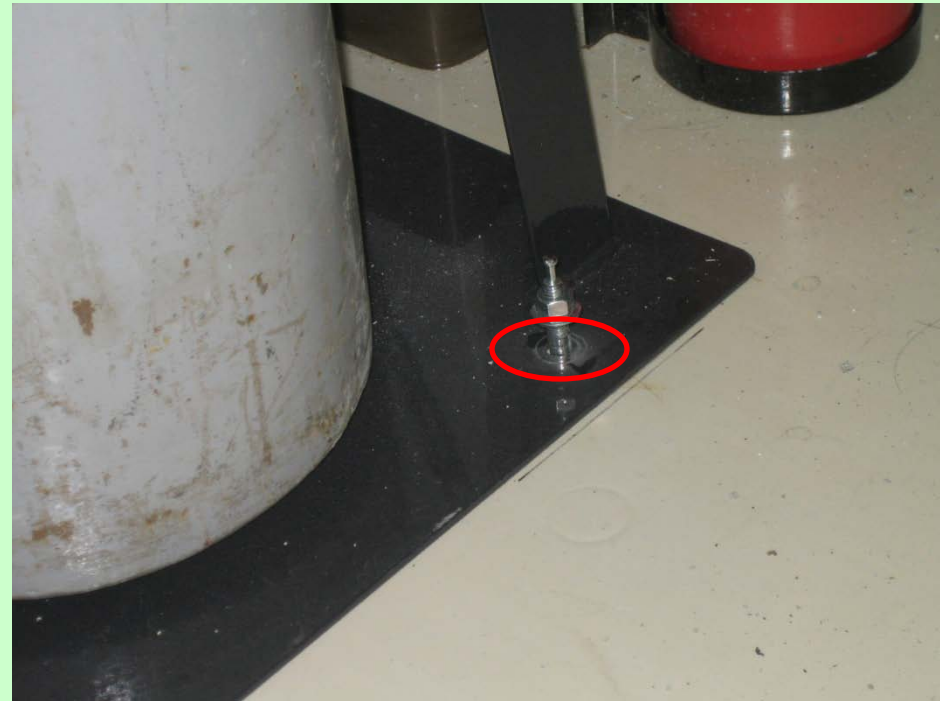
# 高圧ガスの被災状況5

アンカーボルトによる床固定により、スタンドの転倒は免れたものの転倒直前の状態であったことがわかる。

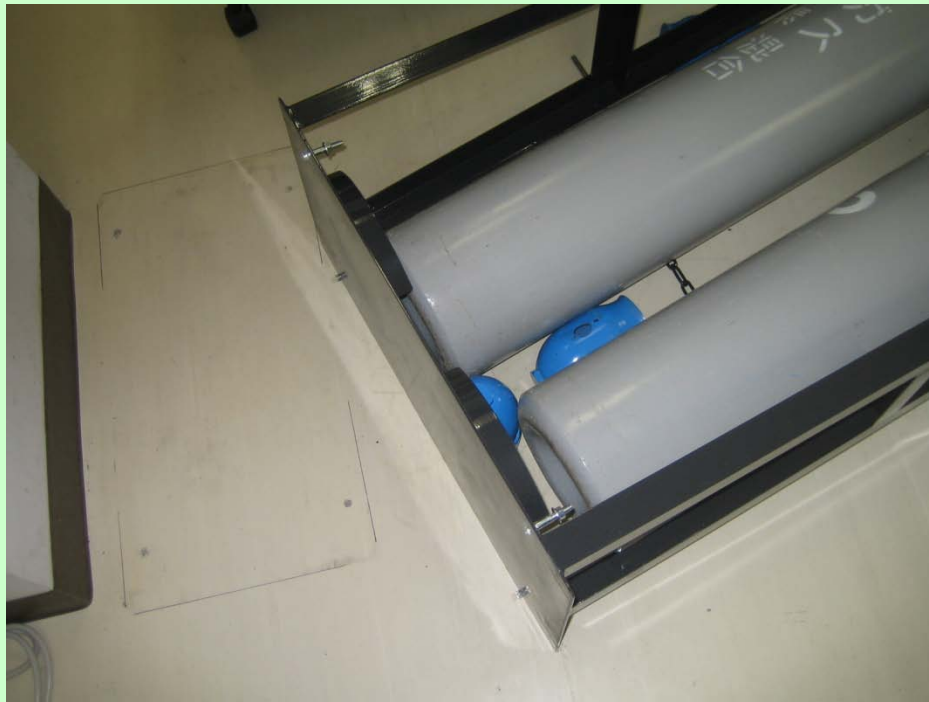
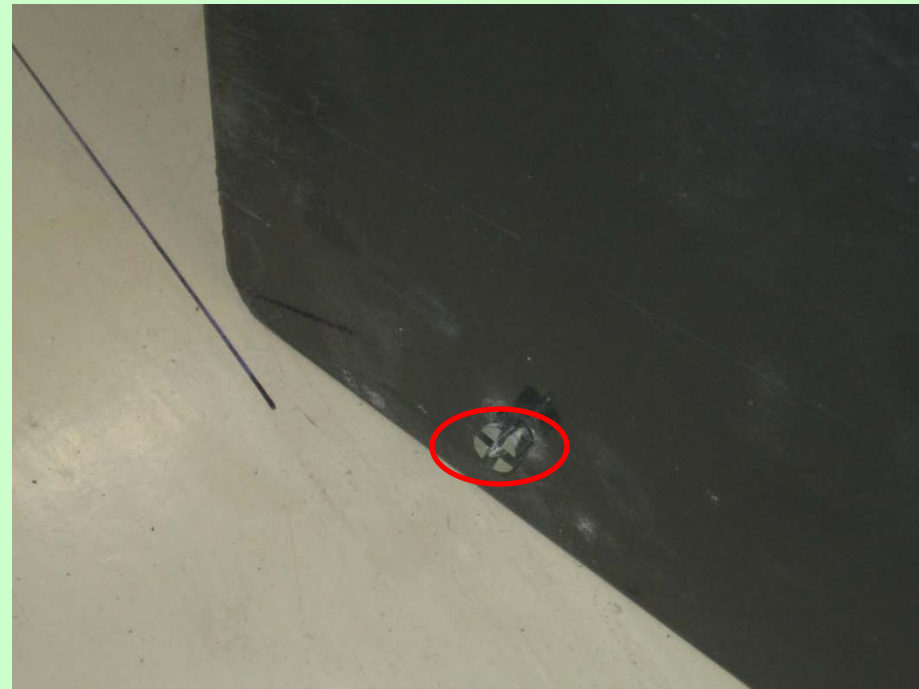
# 高圧ガスの被災状況6

結果としては転倒したが、アンカースリーブ部は開いており、ある程度の効果はあったと推察される。
