# 安全に対する日々の姿勢こそが 最も効果的な震災対策

於 東工大蔵前会館 くらまえホール  
2011年6月15日(水)

東北大学環境保全センター 助手 中村 修

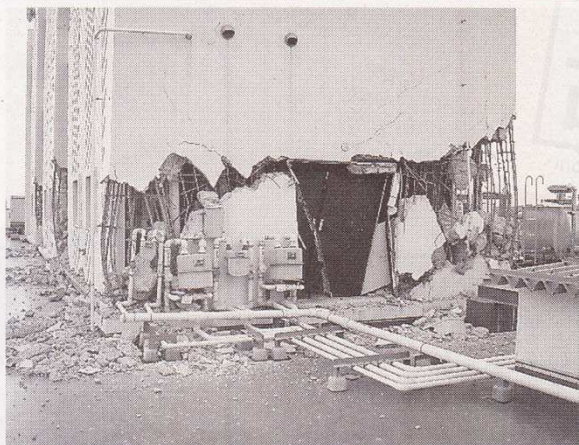
東北大学の工学研究科の建物の屋上部分が壊れていた＝東北大提供

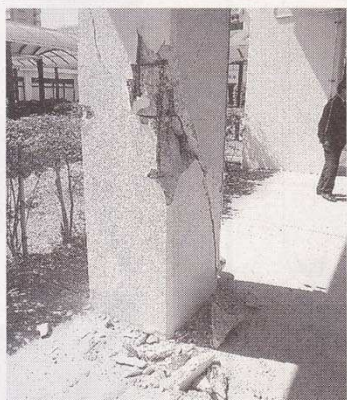
工学部系の建物の地上部の柱がひび割れ、中の鉄筋が曲がっている＝山上写す

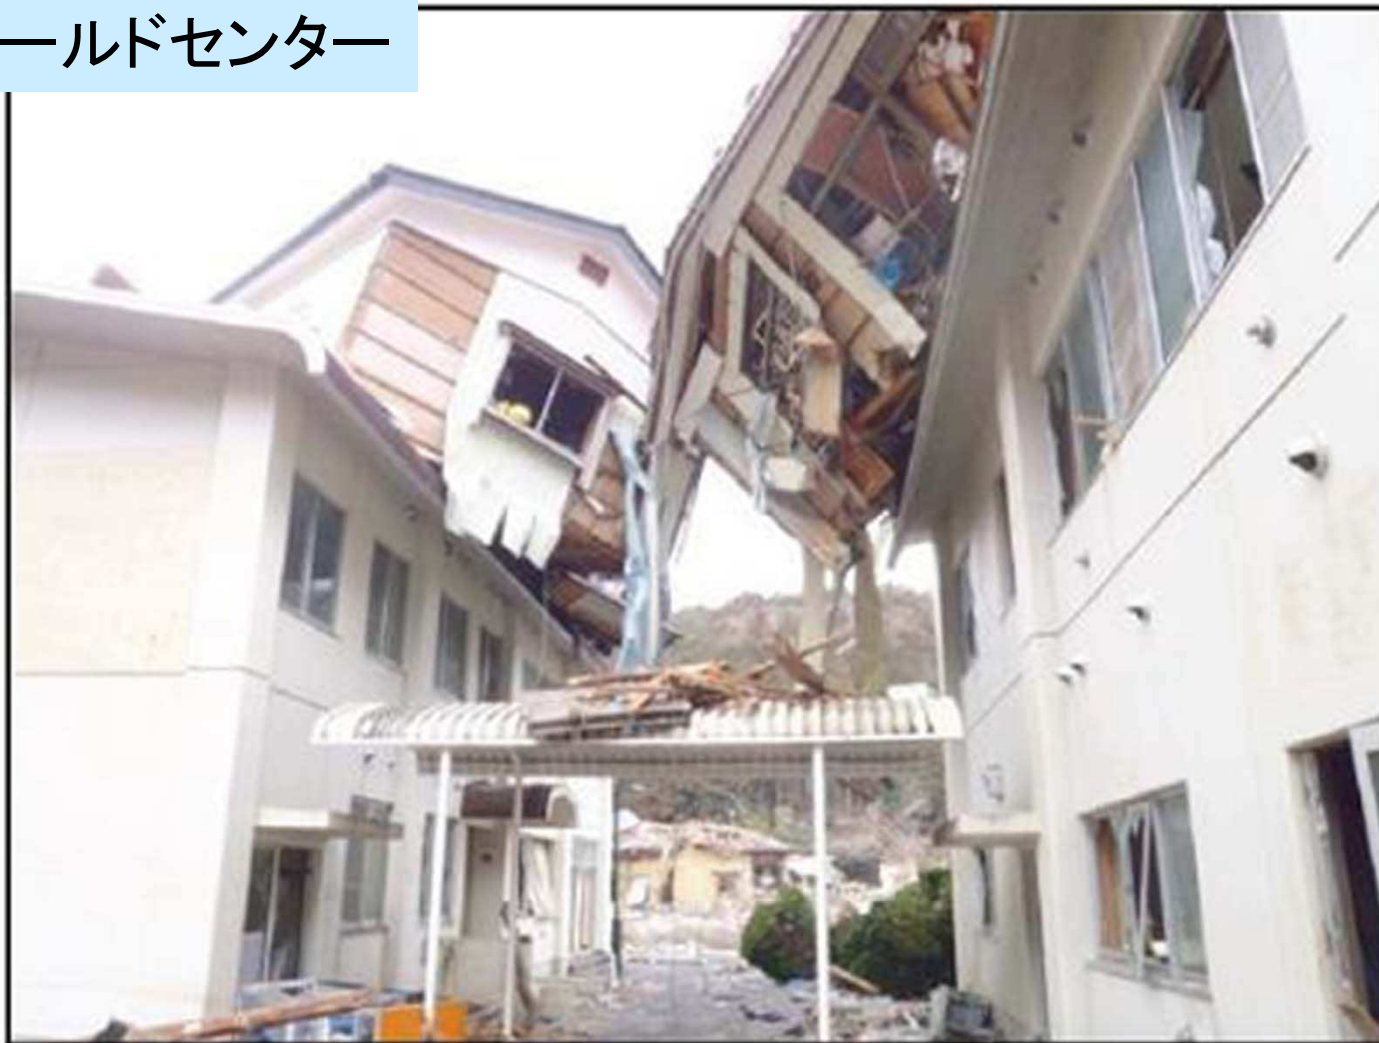
## 女川フィールドセンター

センター2棟の屋根部に流出民家が乗り上げている様子  
(3月15日午前9時54分)。

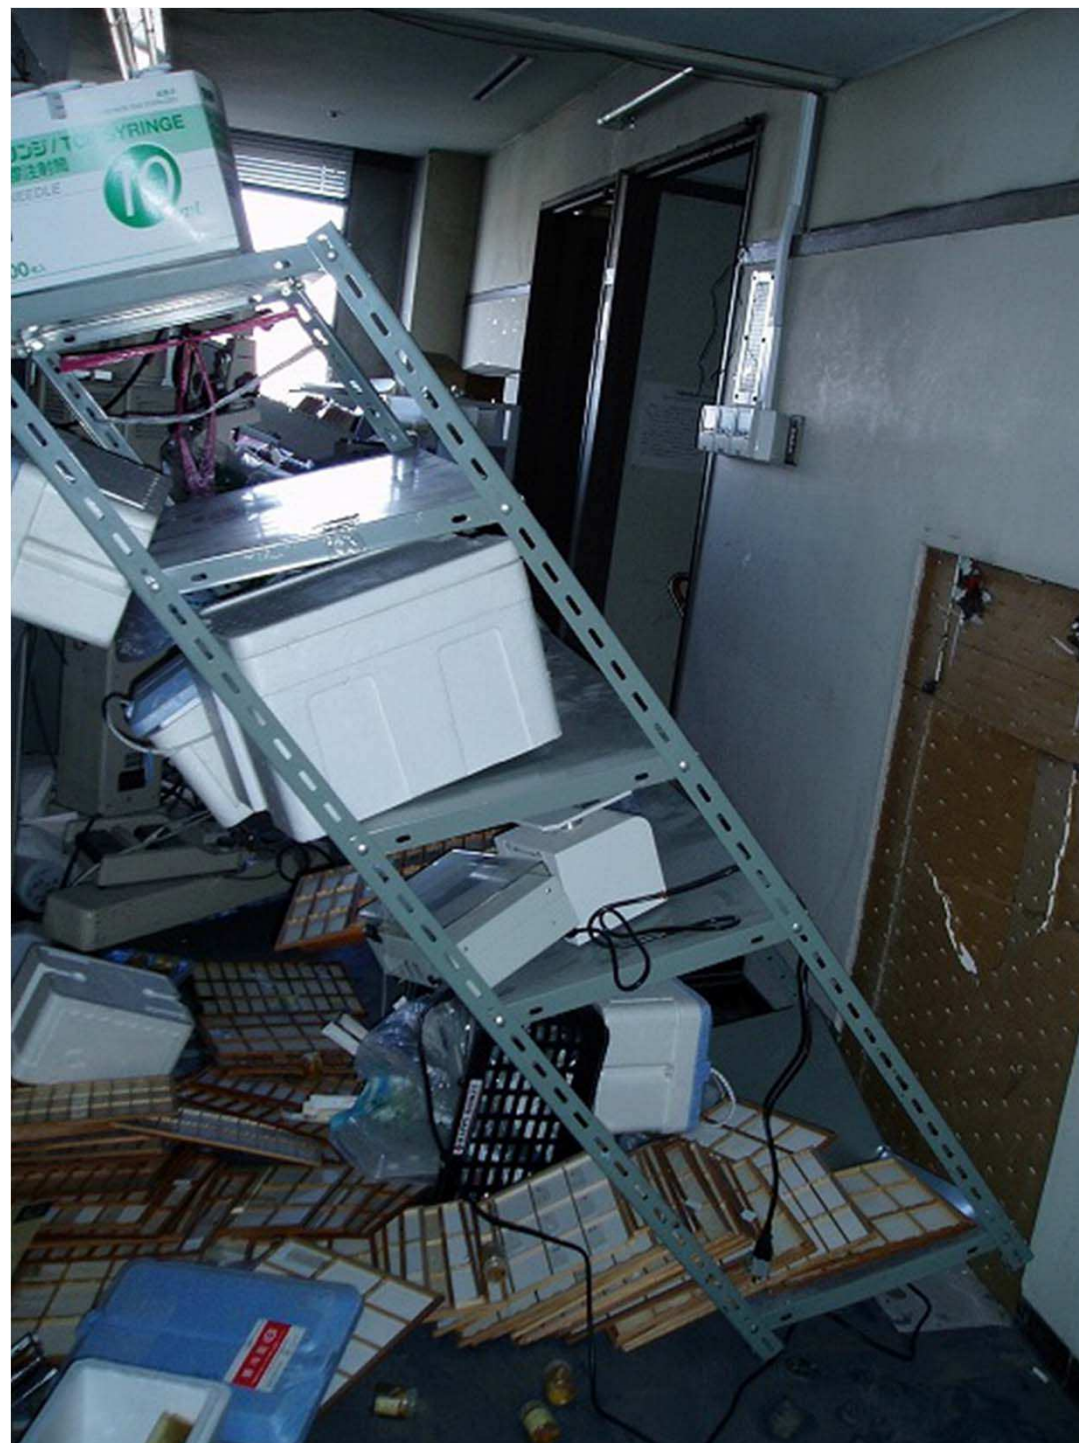
## 避難路が塞がった例

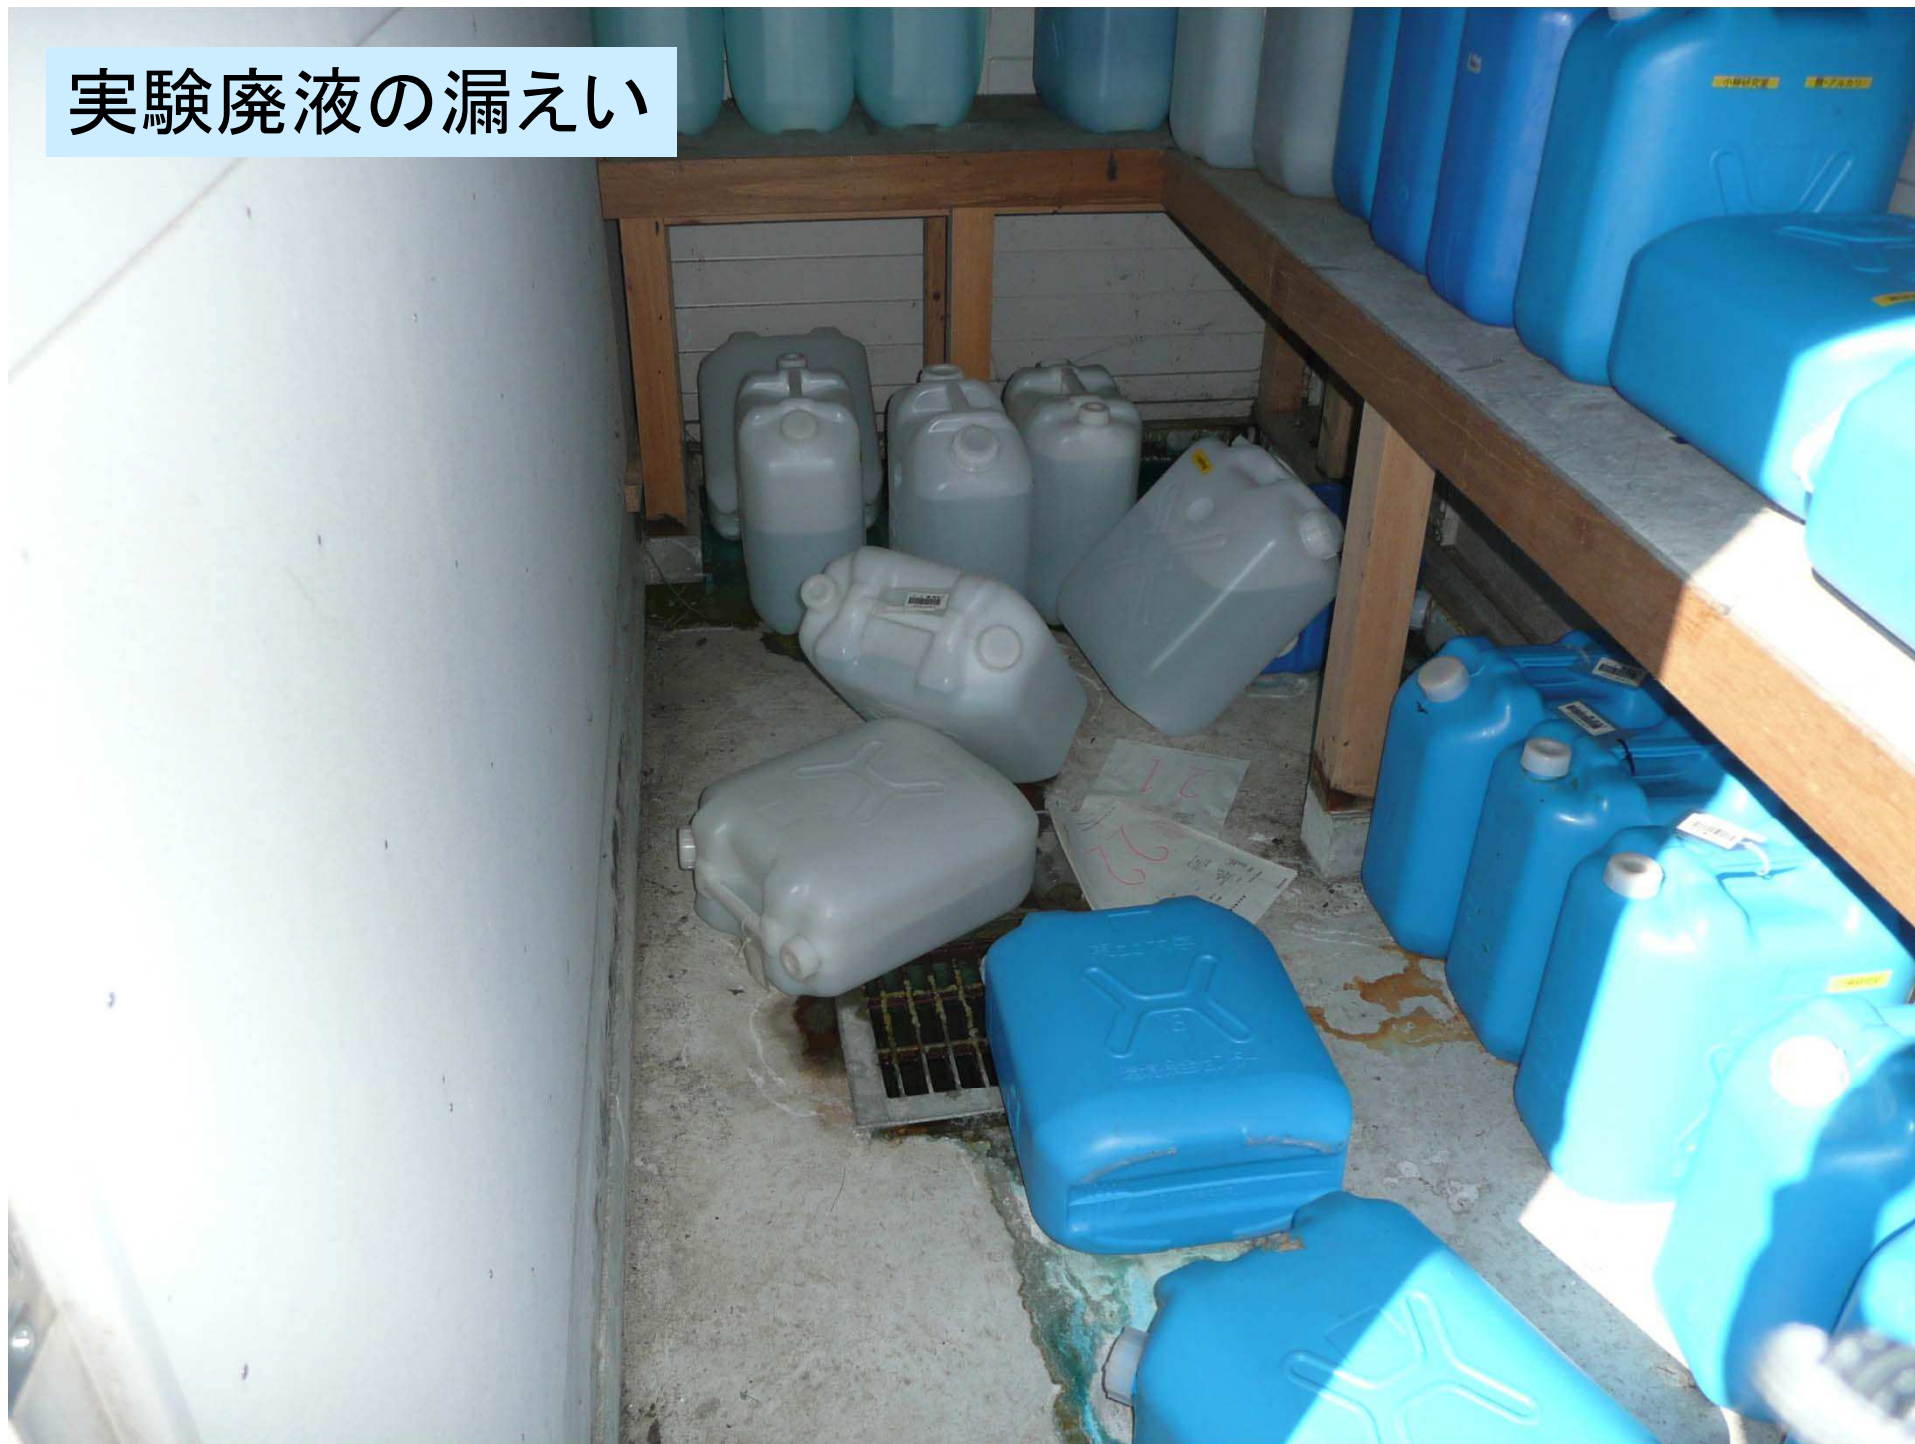
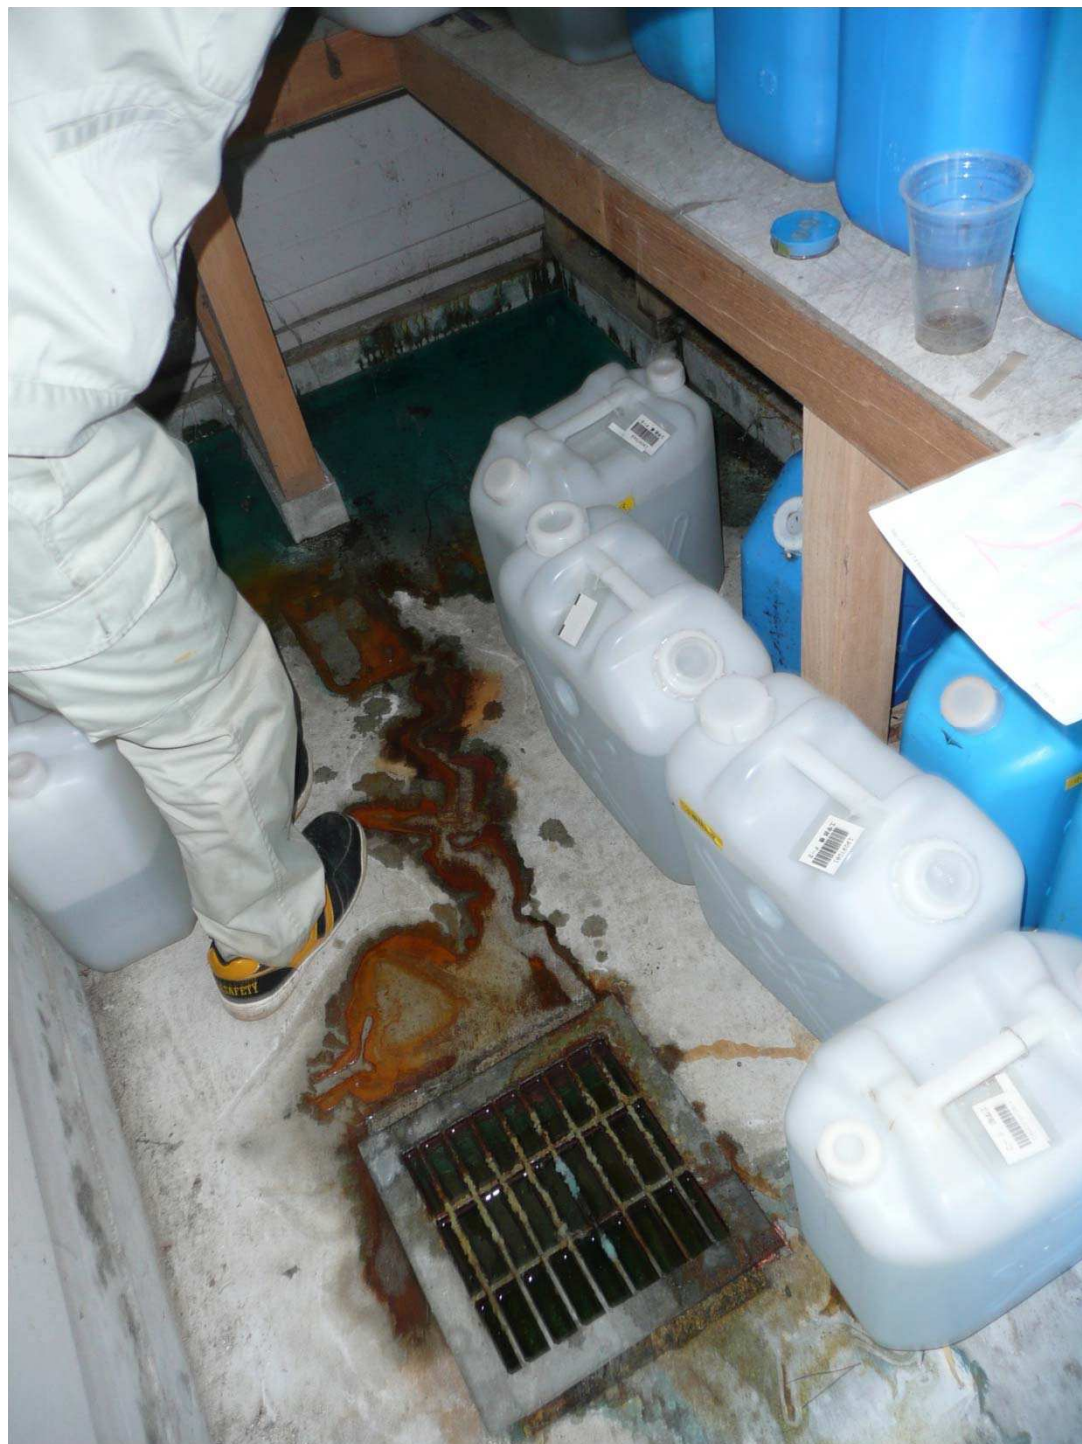
# 実験廃液の漏えい

普段から閉栓  
不十分

転倒予防なし

廃液成分不明

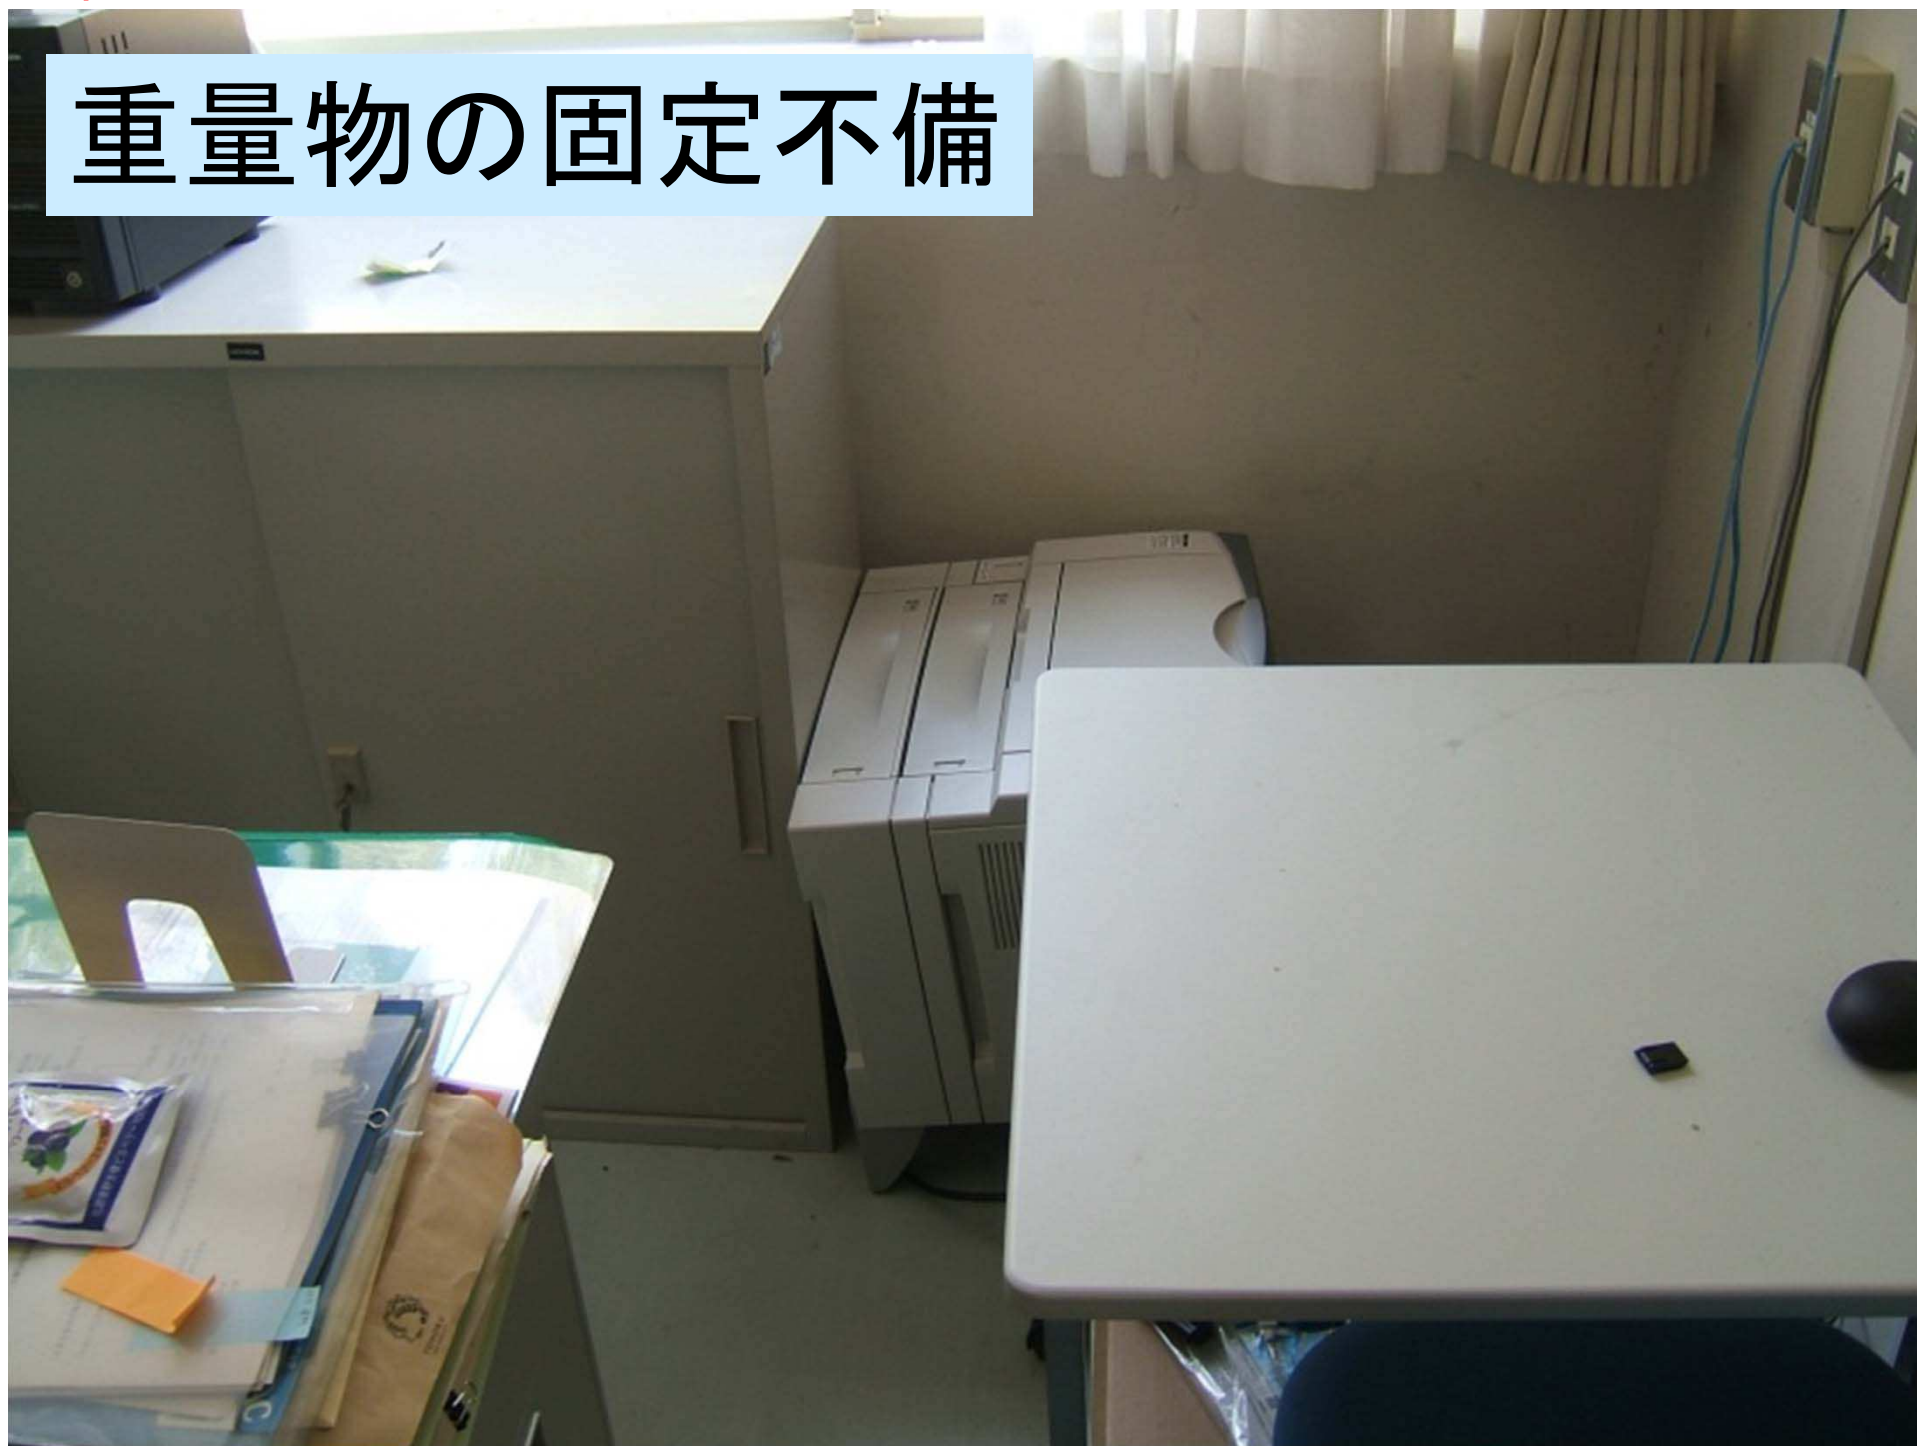
# 重量物の固定不備
